## CONCOURS PHOTO – Zoom sur les Risques

| Etablissement | LYCEE PROFESSIONNEL RENE COUZINET (Challans) |
| Classe participante (niveau et spécialité) | Seconde BAC PRO MNTE (électricien) |

#### « Intervention sur tableau électrique »

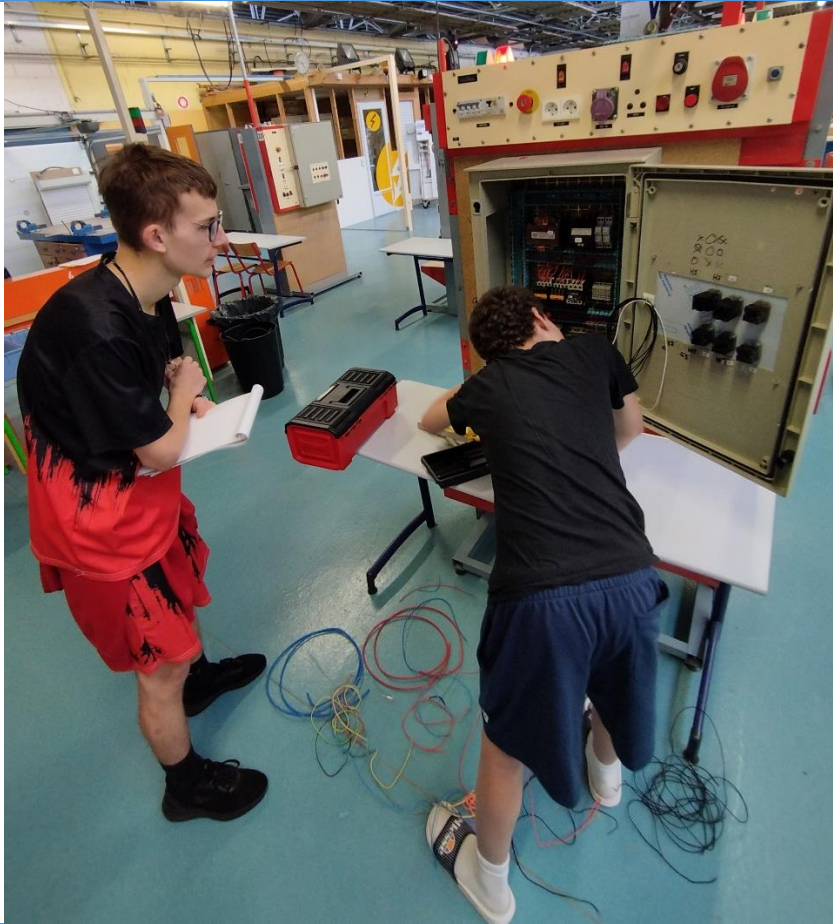
1 Photo de la situation contenant des risques

L'opérateur intervient sur un tableau électrique sous tension supervisé par son chef d'équipe stressant et stressé.

- 1 L'opérateur ainsi que le chef d'équipe ne portent pas leurs EPI
- 2 Le poste de travail n'est pas ordonné (fils électriques au sol, caisse à outils en équilibre)
- 3 Posture de l'opérateur inadaptée
- 4 Le chef d'équipe a une attitude stressante envers l'opérateur
- 5 Le poste de travail est sous tension et sans consignation

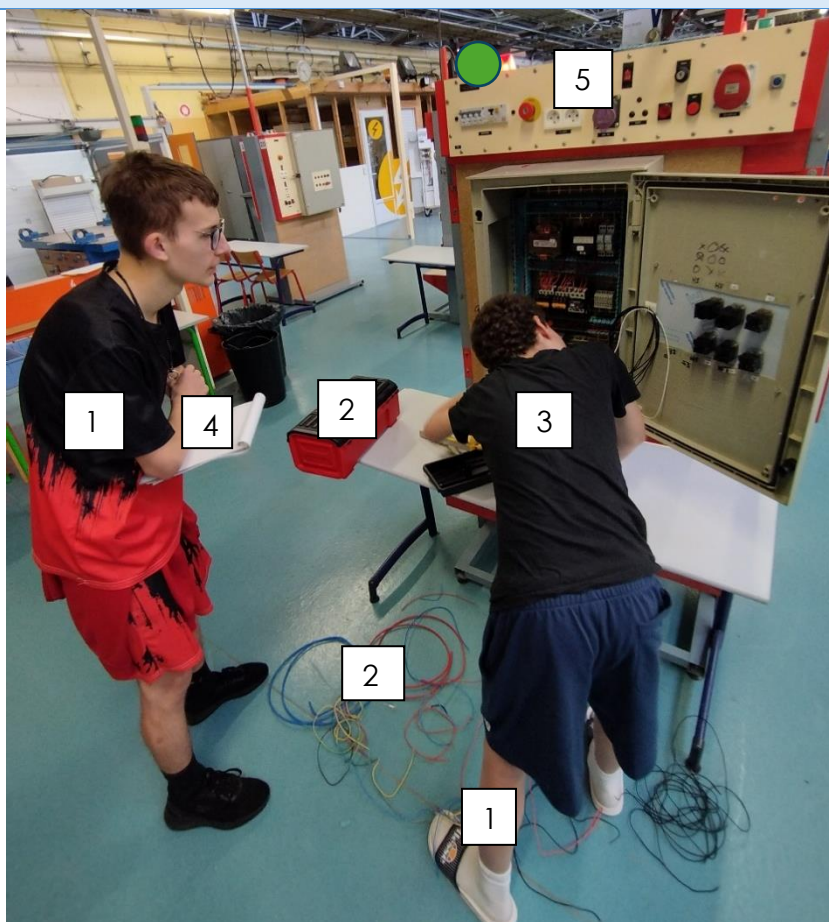
**3** Photo de la situation sur laquelle les risques sont identifiés par des numéros

| Numéro | Description de la situation à risque | Identification des conséquences sur la santé et la sécurité des salariés | Proposition de mesures de prévention adaptées |
|---|---|---|---|
| 1 | Le chef d'équipe et l'opérateur ne portent pas leurs EPI | Risque d'égratignures d'écrasement et de brûlures | Porter les EPI adaptés : Chaussures de sécurités, pantalon de travail ou jean, gants. |
| 2 | Le poste de travail n'est pas ordonné | Risque de chute des employés et écrasement du pied dû à la chute de la caisse à outils | Organiser son poste de travail. |
| 3 | Posture de l'opérateur inadaptée. | Risque de troubles musculo squelettiques (mal de dos) | Adapté la posture à la situation de travail ici se mettre à hauteur. |
| 4 | Le chef d'équipe a une attitude stressante envers l'opérateur | Risques psychologiques (Burn out) | Attitude bienveillante des employés entre eux. |
| 5 | Le poste de travail est sous tension et sans consignation | Risque d'électrisation | Travailler hors tension et consigner le poste de travail |
